ISOLAMENTO SISMICO DI UN EDIFICIO PER UFFICI IN ROMAGNANO AL MONTE (SA)

L'edificio per uffici denominato "UMI 21-edificio infopoint" a Romagnano al Monte (SA), uno dei borghi quasi totalmente distrutti dal sisma del 1980, è in via di completamento. Esso costituisce un esempio di come l'isolamento sismico possa essere utilizzato anche per edifici di piccole dimensioni.

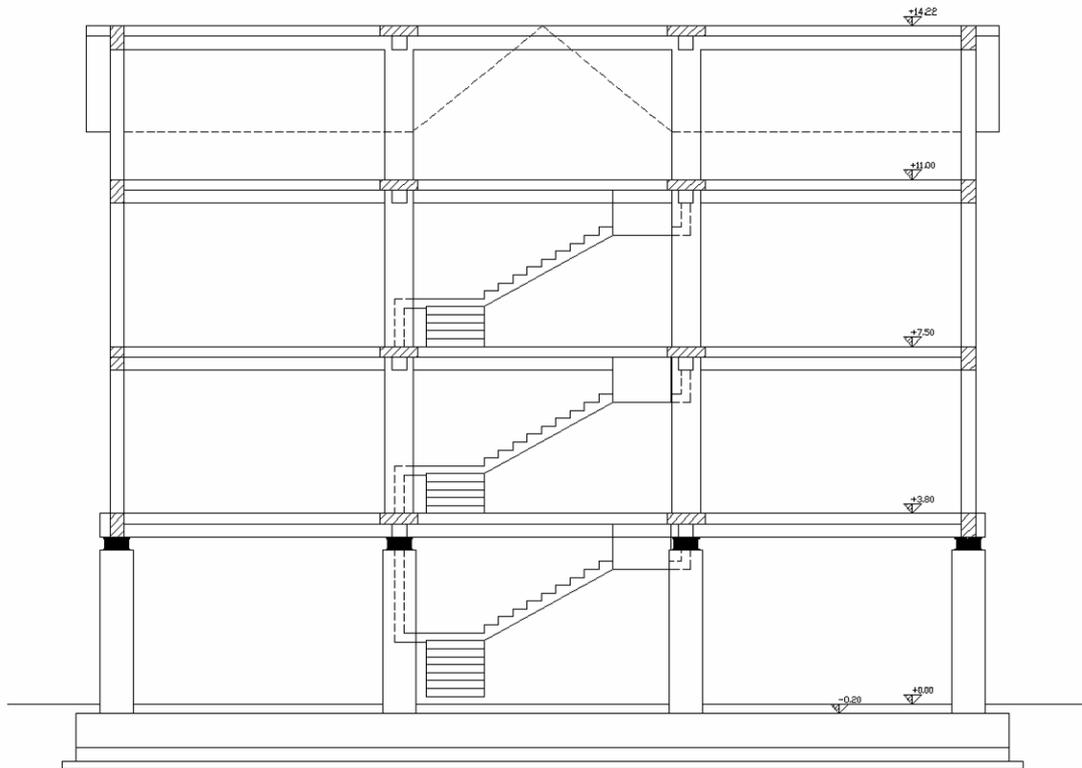
Fig. 2 - Sezione strutturale

Nel fabbricato il collegamento verticale è assicurato a mezzo del vano scala e del vano ascensore entrambi "appesi" agli impalcati posti al sopra al piano d'isolamento (Figg. 1 e 2). La struttura posta sotto al piano d'isolamento è costituita da pilastri in c.a. di dimensioni 70x70 cm sul perimetro e 70x90 cm al centro. Tali pilastri sono rinforzati da piccoli setti dello spessore di 30 cm la cui necessità non è dettata da esigenze strettamente strutturali ma dal mero bisogno di creare un appoggio di contrasto ai martinetti idraulici da utilizzarsi in caso di sollevamento dell'impalcato e sostituzione degli isolatori. La struttura sopra il piano d'isolamento è costituita da una classica orditura travi – pilastri in c.a. con solai e copertura in laterocemento. Le azioni di progetto sulla struttura sono state ricavate utilizzando lo spettro di progetto dell'OPCM 3274 e 3431 per la zona "1" ($A_g=0.35g$), categoria di suolo tipo "A", fattore d'importanza $I=1.2$, smorzamento $\xi = 5\%$ e $\xi_{iso} = 15\%$.

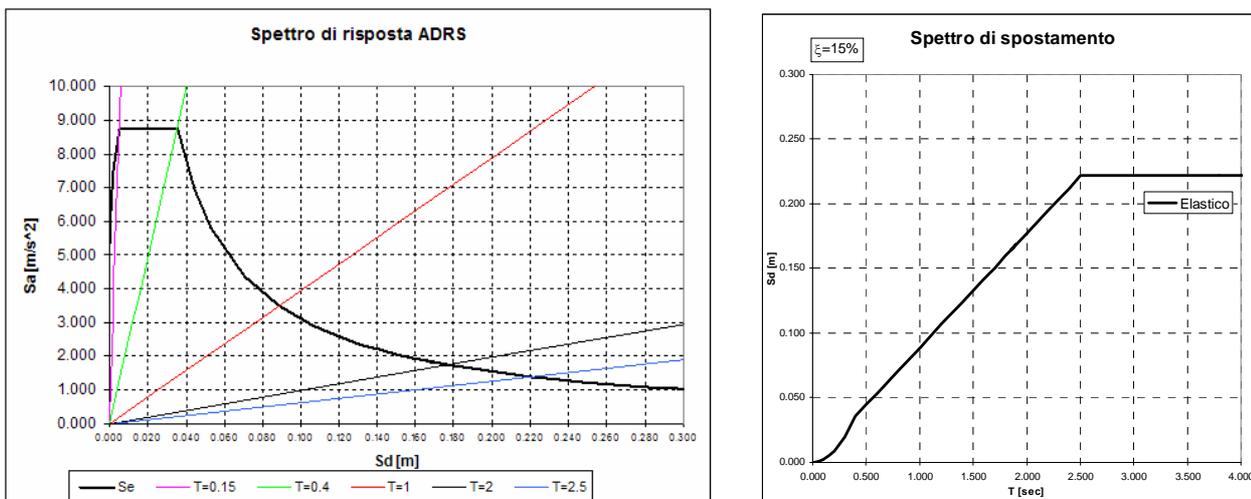
Fig.3 - Spettro di risposta e spettro di spostamento

I dispositivi d'isolamento installati sono distinti in due tipologie, tipo 1 e tipo 2, il primo SI-S 500/126 è di 500 mm di diametro e ha rigidezza $K_e=0.623$ kN/mm; il secondo SI-S 550/126 di diametro 550 mm ha rigidezza $K_e =0.754$ kN/mm; entrambi i tipi di isolatori hanno smorzamento $\xi=15\%$. Sono stati utilizzati 8 isolatori tipo 1 e 4 tipo 2 (Fig. 1). Per la progettazione strutturale del fabbricato e del suo sistema d'isolamento sono stati utilizzati gli spettri di risposta e di spostamento riportati in Fig. 3, da cui si è attinto uno spostamento di verifica per gli isolatori (spostamento spettrale x 1.2) pari a 213 mm su un periodo $T_{,iso} = 2.01$ sec. Dalle analisi dinamiche lo spostamento di verifica per gli isolatori è risultato di 225 mm per gli isolatori SI-S 550/126 e 250 mm per gli isolatori SI-S 500/126.

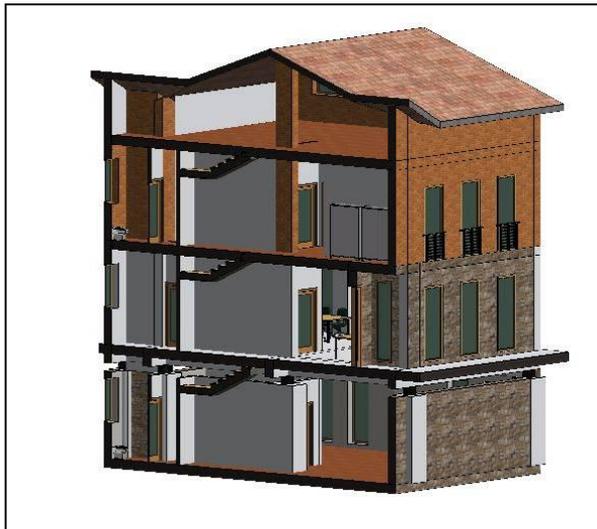
Fig. 4 - Vista tridimensionale del modello architettonico

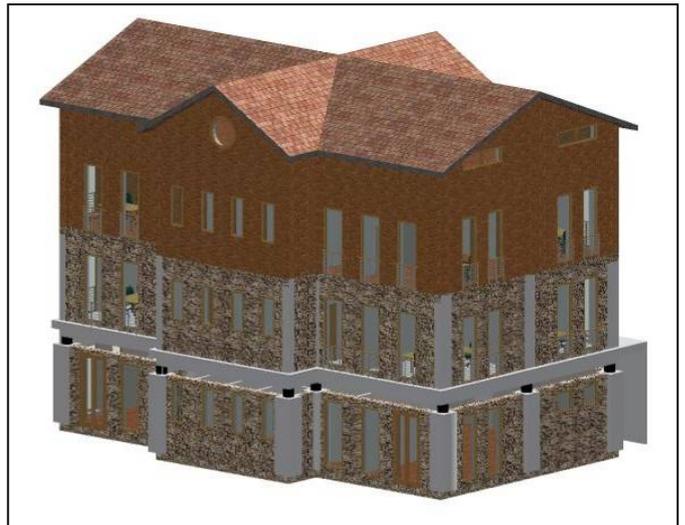
Fig.5 – Spaccato assometrico

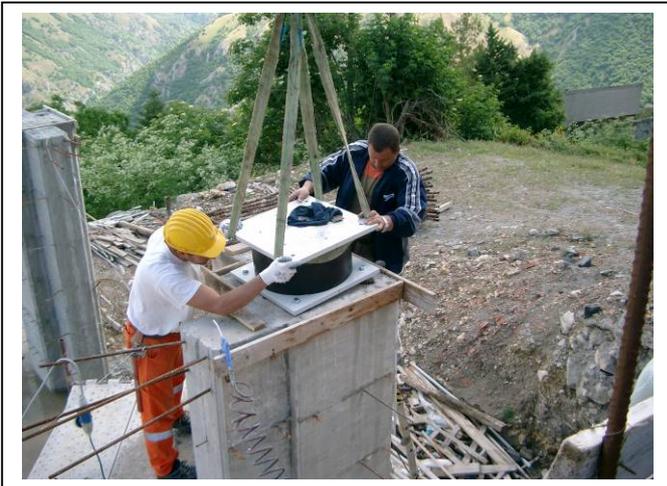
Fig. 6 - Montaggio isolatore

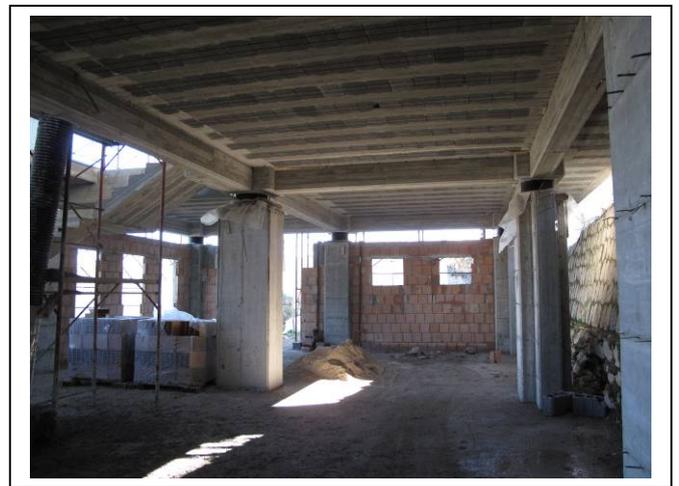
Fig. 7- Piano seminterrato

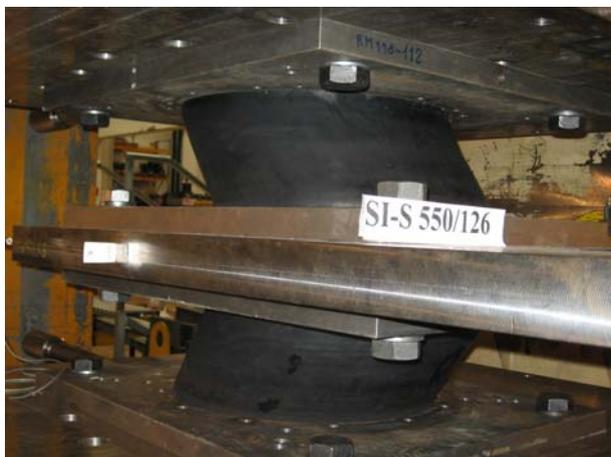
Fig.10 – Prove di accettazione su isolatori SI-S 550/126.

Come richiesto dalla normativa (OPCM 3274 e 3431) sono state effettuate prove di qualifica su 4 isolatori tipo SI-S 500/126, due dei quali sottoposti anche ad invecchiamento accelerato in stufa, e prove di accettazione su 2 isolatori tipo SI-S 500/126 e su 2 isolatori tipo SI-S 550/126 (Figg. 10 e 11).

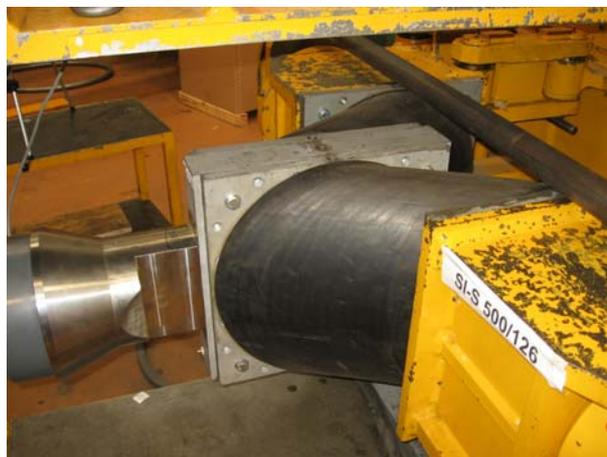
Fig.11 – Prove di qualifica su isolatori SI-S 500/126.

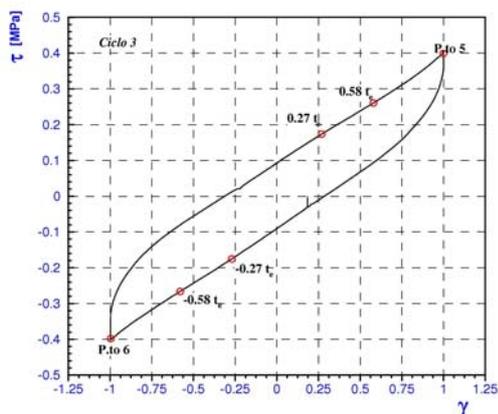
Fig.12 – Prova di determinazione del modulo statico G su isolatori SI-S 550/126.

Dalle prove eseguite si sono attinti a titolo di esempio i risultati sperimentali riportati nei diagrammi delle Fig. 12 e Fig.13, rappresentativi rispettivamente della prova di determinazione del modulo statico G (prova di accettazione) e della prova di valutazione della capacità di sostenere almeno 10 cicli a spostamento massimo (prova di qualifica). Tutte le prove eseguite hanno dimostrato la già nota affidabilità del sistema di isolamento con elementi elastomeric.

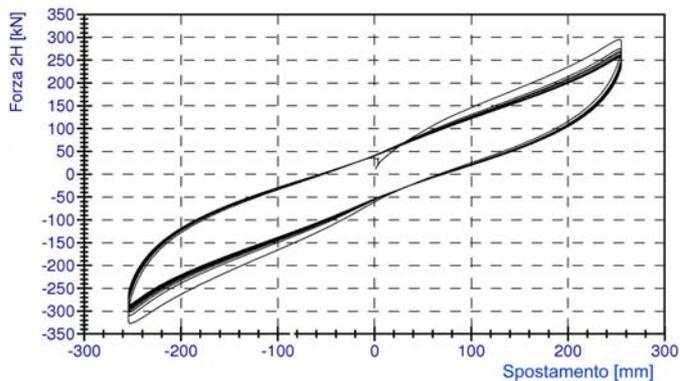
Fig.13 – Una delle prove di qualifica su una coppia di isolatori SI-S 500/126.
